Razis Modellbahnservice Werkstattbericht.

Trix Fine Art 22564

Dampflokomotive Reihe 79, Betriebsnummer 79.001 der Deutschen Reichsgesellschaft DRG. Werkstattauftrag:

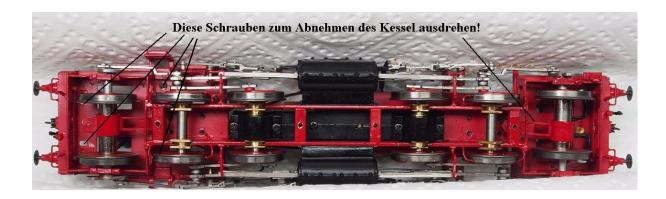
Nach um den Fehler eingrenzen zu können haben wir zuerst den Kessel samt Führerhaus vom Fahrwerk abgenommen. Dies geschieht durch ausdrehen von 5 Schrauben welche sich an der Unterseite der Lokomotive befinden. Danach wird der Kessel abgenommen und die Getriebeeinheit von der Verkabelung befreit. Die Motoranschlüsse werden abgelötet. Nach der Demontage des Fahrwerksboden und der Kupplungsrichtfedern können die Beiden Getriebedeckel ebenfalls entnommen werden. Nun kann die ganze Antriebseinheit nach oben ausgebaut werden.

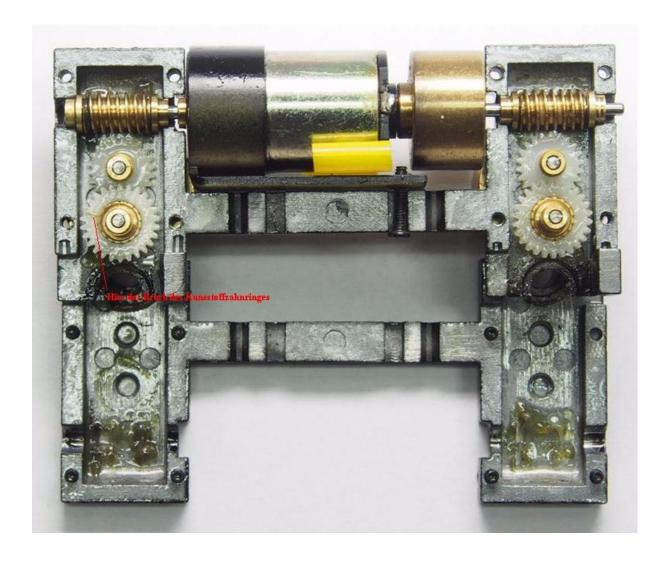
Nach eingehender Prüfung der Lokomotive haben wir folgenden Fehler festgestellt: Wie im unten liegenden Foto zu sehen ist, hat ein Kunststoffzahnring einen Bruch. Somit ist an der angetriebenen Achse im Getriebe keine Kraftschlüssige Übertragung mehr möglich. Daher kann das Triebwerk auch frei laufen und wird nicht durch die Antriebsschnecke gehemmt.

Warum Trix hier einen Kunststoffzahnring anstelle eines Messingzahnrades eingebaut hat ist völlig Schleierhaft. Fakt ist jedoch, dass die innere Weite des Zahnringes 2 mm kleiner ist als der Wellendurchmesser auf welches es aufgepresst wurde. Diesen Druck kann der Kunststoff nur gewisse Zeit halten. Durch Sauerstoff Einfluss entsteht ein ausgasen der Weichmacher Anteile im Kunststoff was zu einer Erhärtung des Bauteils und letztlich zum Bruch führt.

Gerade bei einer so teuren Lokomotive ist ein derartiger Konstruktionspfusch eigentlich nicht vorstellbar! Trix hat sogar die Fine Art Philosophie mit "Es wird nur Material aus Metall verarbeitet" seinen Kunden angepriesen. In Wirklichkeit befinden sich im Getriebe Zahnräder aus Kunststoff und zwei davon werden noch auf einen zu starken Kern gepresst.

Der Kunststoffzahnring wird abgenommen, und an einem Konus vorsichtig geweitet, sodass sich die Bruchstelle ca. 2 mm öffnet. Nur wird ein "Hauch" Sekundenkleber in die offene Bruchstelle eingebracht und der Zahnring danach vom Konus abgezogen. Sofort wird das Bauteil mit einer Klemmpinzette fixiert um dem Kleber die nötige Aushärtezeit zu geben. Zwischenzeitlich wird der noch nicht gebrochene Zahnring abgenommen. Beide Messingwellen werden nun an der Drehbank um ca. 0,2mm abgedreht, jedenfalls bis sich die Kunststoffzahnringe gerade leicht darüber stecken lassen. Ist diese Arbeit erledigt werden die Zahnringe mittels Ethyl 2-cyanacrylat Kleber an der abgedrehten Messingwelle angeklebt. Da nun keine mechanische Spannung am Bauteil ist, jedoch eine ausreichend große Klebefläche zu Verfügung steht ist von einer sicheren Verbindung der beiden Materialien auszugehen. Bruchgefahr besteht natürlich auch keine mehr.

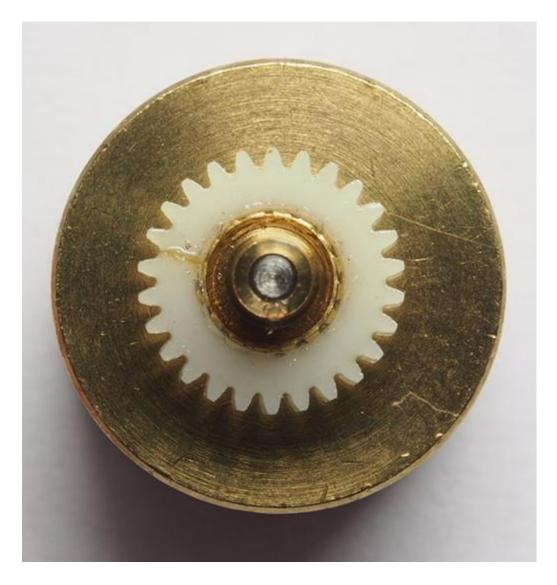
Das gebrochene Zahnrad auf der abgedrehten Welle neu verklebt!

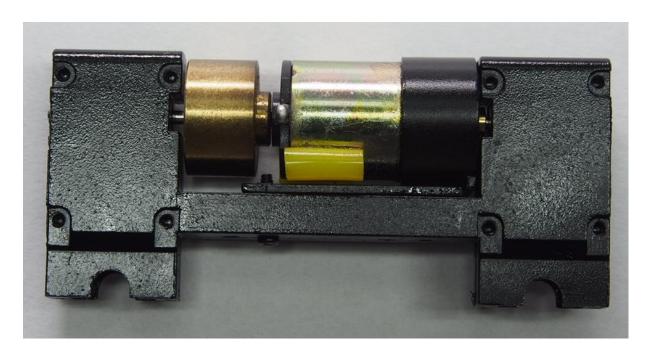
Getriebe wieder zusammen gebaut.

Nach der Reparatur wird das Getriebe neu gefettet und wieder zusammengebaut. Ein Probelauf, zuerst mit der Hand, (Rundlauf prüfen!) und danach mit 12 Volt Gleichstrom, muss einen tadellosen Lauf der Einheit zeigen.
