Razis Modellbahnservice Werkstattbericht.

Trix Fine Art 22564

Dampflokomotive Reihe 79, Betriebsnummer 79.001 der Deutschen Reichsgesellschaft DRG. Werkstattauftrag:

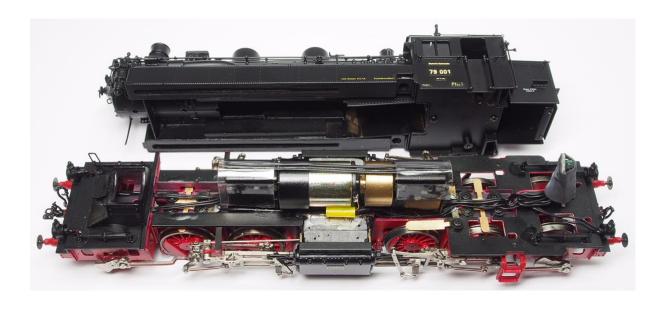
Nun wird das Getriebe in die Lok eingebaut und mit den Radsätzen gekoppelt. Achtung auf die Achsfedern, diese springen gerne aus der Lagerung oder drücken nicht richtig auf die Bronzeachslager durch schrägen Sitz. Ist hier alles in richtigem Zustand kann der Getriebeboden samt Kupplungsrichtfedern angebaut werden. Zu diesem Zeitpunkt erfolgt die mechanische Schlussprüfung und die Lokomotive wird am Rollenprüfstand gefahren. Läuft der Antrieb perfekt kann das Lokgehäuse am Rahmen montiert werden und die Reparatur ist fertig. Schwierigkeitsgrad der Reparatur: V (Messlatte I-V)
